## Fatores condicionantes da gravidade dos acidentes de trânsito nas rodovias brasileiras

Texto para Discussão, No. 1344

**FATORES CONDICIONANTES  
DA GRAVIDADE DOS  
ACIDENTES DE TRÂNSITO NAS  
RODOVIAS BRASILEIRAS**

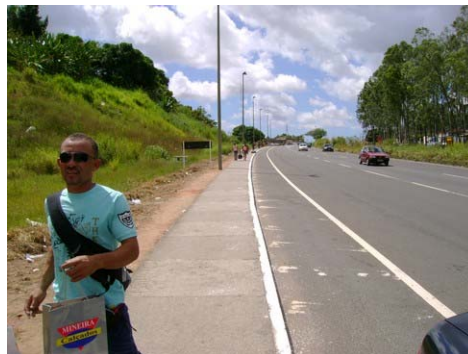
Nos dois trechos vistoriados, fora das áreas urbanas com calçadas, quase não foram observadas condições apropriadas para a circulação de pedestres ao longo da rodovia, exceção feita a um pequeno trecho entre o posto da PRF e a entrada para a cidade de Simões Filho, na BR-324, onde existe uma calçada em nível diferente da pista.

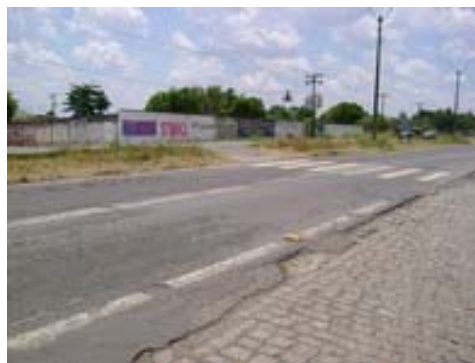
Em outros locais encontraram-se pedestres atravessando em faixas de travessia pintadas na pista, mas sem nenhuma garantia de condições seguras: veículos passando a até 100 km/h, nenhuma sinalização a mais para condutores, nenhum tipo de redutor de velocidade, e nem sempre iluminação noturna.

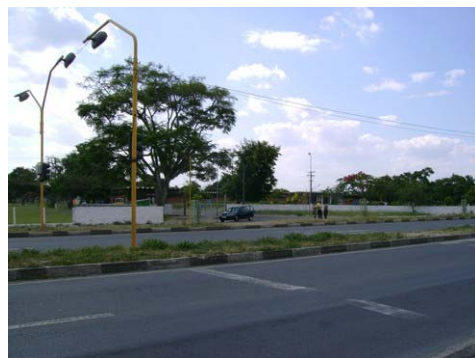
Em um trecho urbano de Feira de Santana, junto à entrada de uma área educacional, encontrou-se uma travessia para pedestres com semáforos para veículos e para pedestres, com fase específica para travessia. Mas logo notou-se um alto grau de desobediência por parte de condutores, na ausência de fiscalização.
