Öffentliche Gebäude für ALLE? Analyse der multisensorischen Barrierefreiheit von Objekten in Mecklenburg-Vorpommern, Schleswig Holstein und Hamburg

Wismarer Diskussionspapiere, No. 11/2009

Öffentliche Gebäude für ALLE? –
Analyse der multisensorischen Barrierefreiheit
von Objekten in Mecklenburg-Vorpommern,
Schleswig Holstein und Hamburg

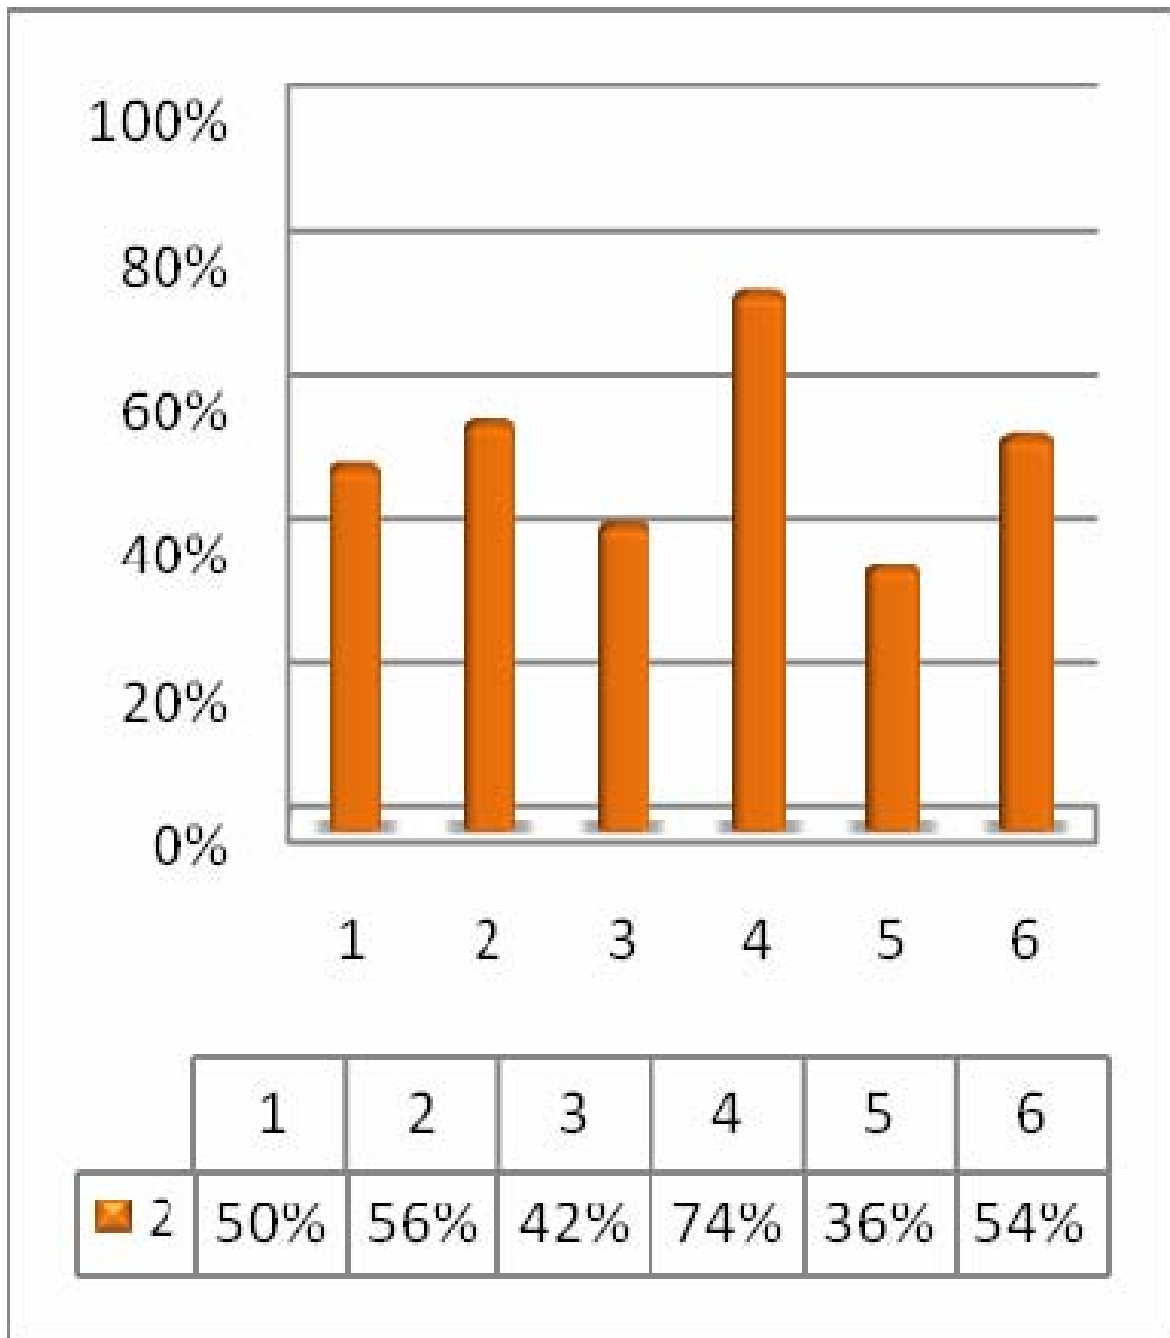
Grafik 2: Vergleich der erfüllten Kriterien aller Gebäude zu 2.2.

Alle Gebäude weisen eine deutlich erkennbare Eingangssituation auf, doch fehlen hier meist adäquate Beschilderungen. In 50 % der Fälle fehlen die Hausnummern und Klingeltableaus. Für Rollstuhlfahrer sind diese meist notwendig, da spezielle barrierefreie Nebeneingänge oft verschlossen sind. An Klingeltableaus und Gegensprechanlagen fehlt in allen vorhandenen Fällen eine optische Bestätigung der Zentrale, somit ist das Zwei-Sinne-Prinzip nicht anwendbar. Verglaste Türblätter sind oft schwer wahrzunehmen, da nötige hell-dunkel-Markierungen in 1,30 m bis 1,40 m nicht oder unzureichend ausgeführt wurden. Für Rollstuhlfahrer sind Drehflügeltüren ohne durchgehende vertikale Griffleiste oder Türöffner nur schwer zu öffnen. In 33,3 % der Fälle fanden wir eine durchgehende Griffleiste und in einem der 6 Gebäude einen automatischen Türöffner.
